國立彰化高級中學

94年度永續校園局部改造計畫

期末報告

榕樹基座改設透水鋪面計畫

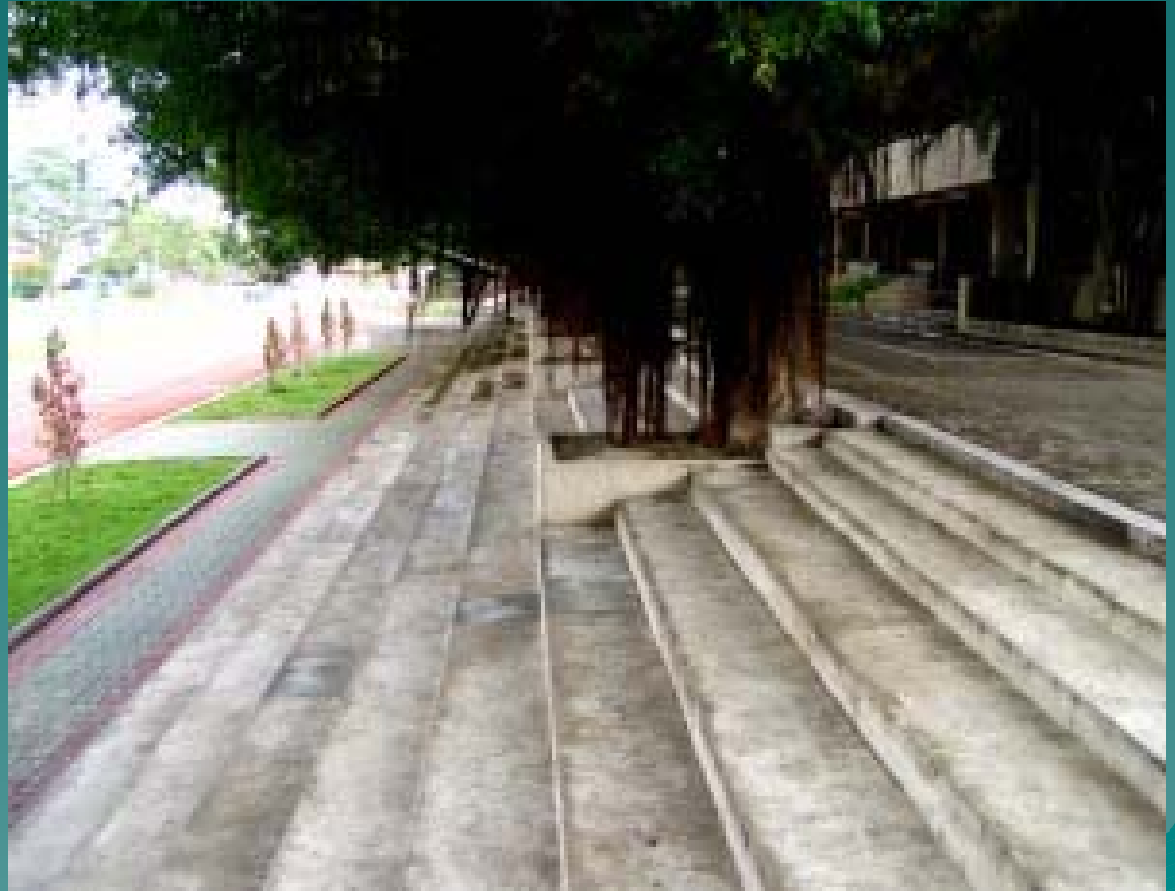
- 12株榕樹種植於操場之階梯邊緣，階梯為水泥材質雨水無法穿透，且榕樹根系部分已破壞步道鋪面。

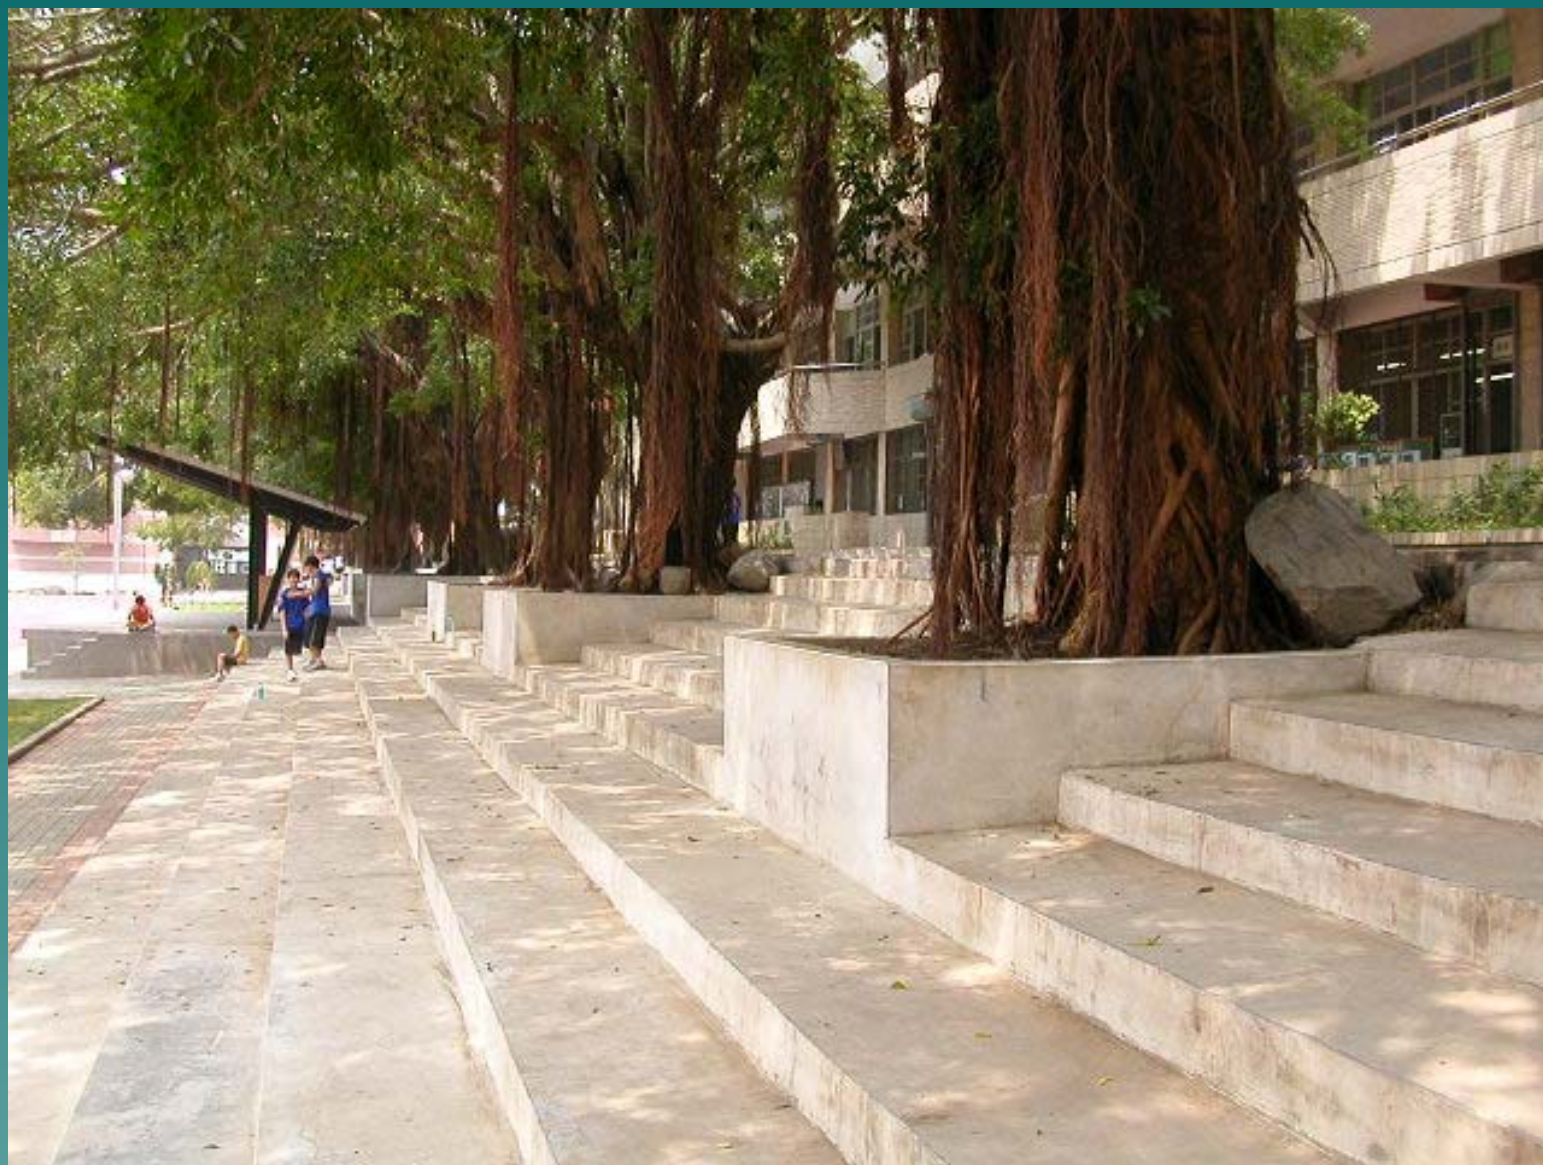
榕樹基座為水泥面透氣不良

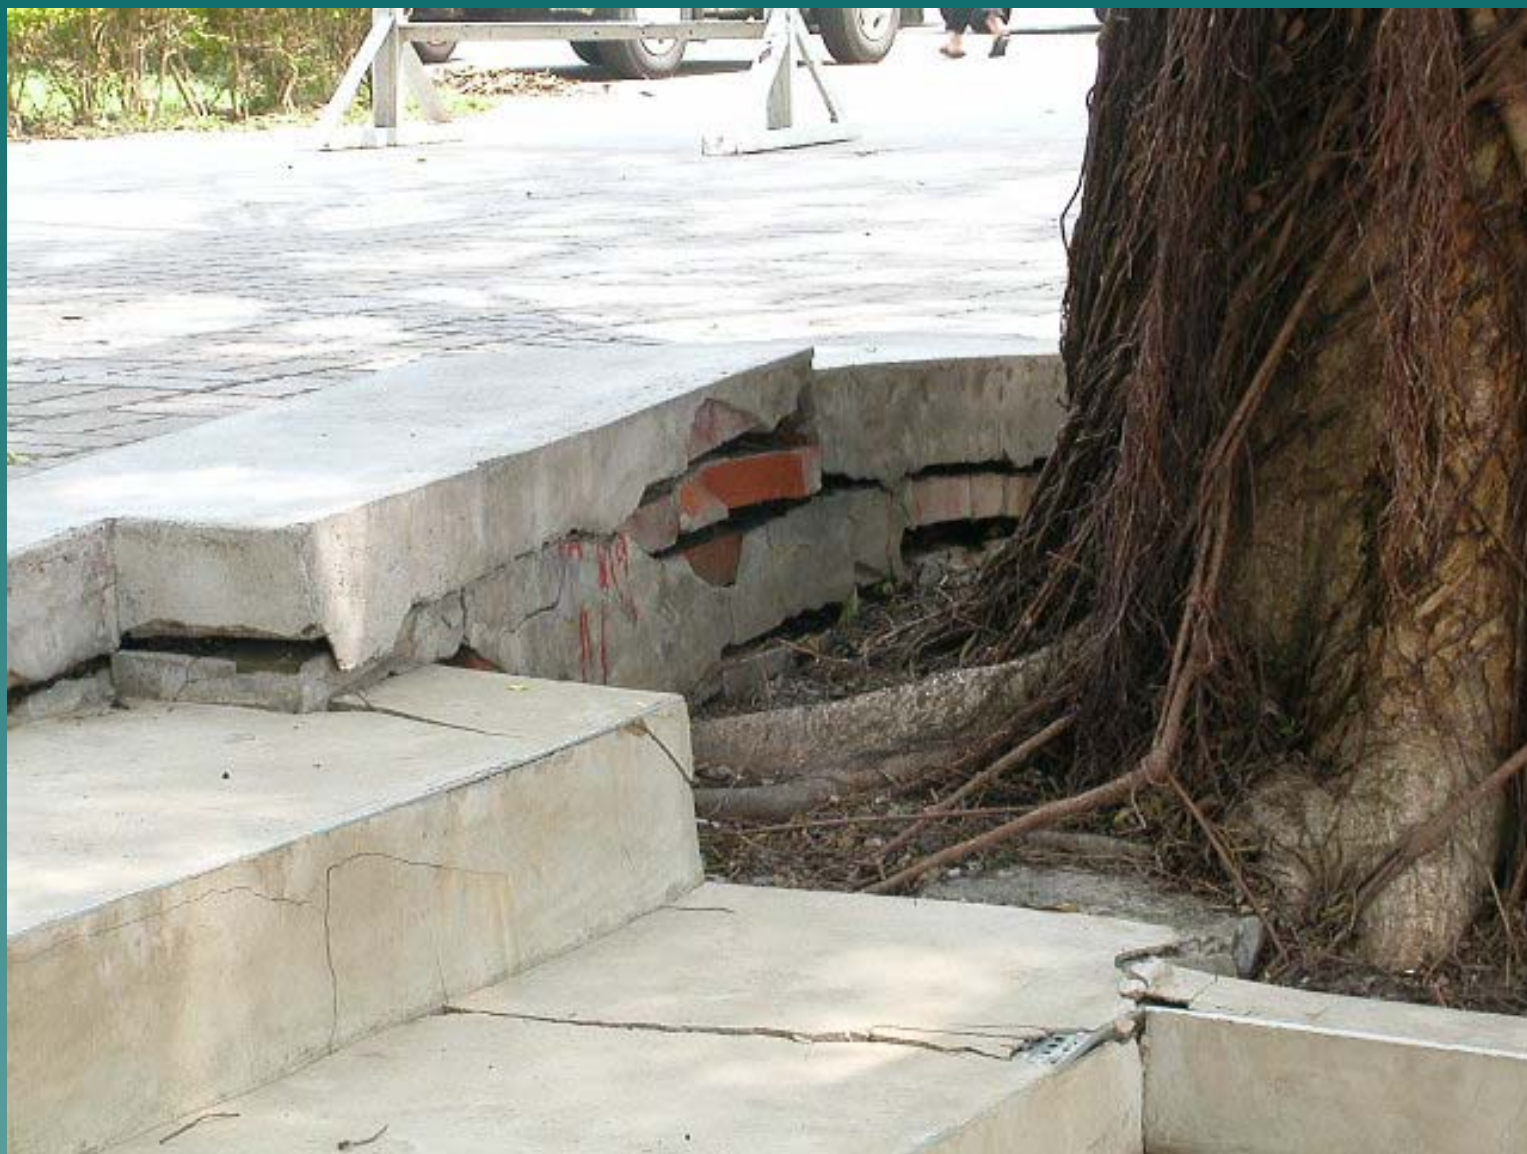
榕樹基座根系部分已破壞步道鋪面

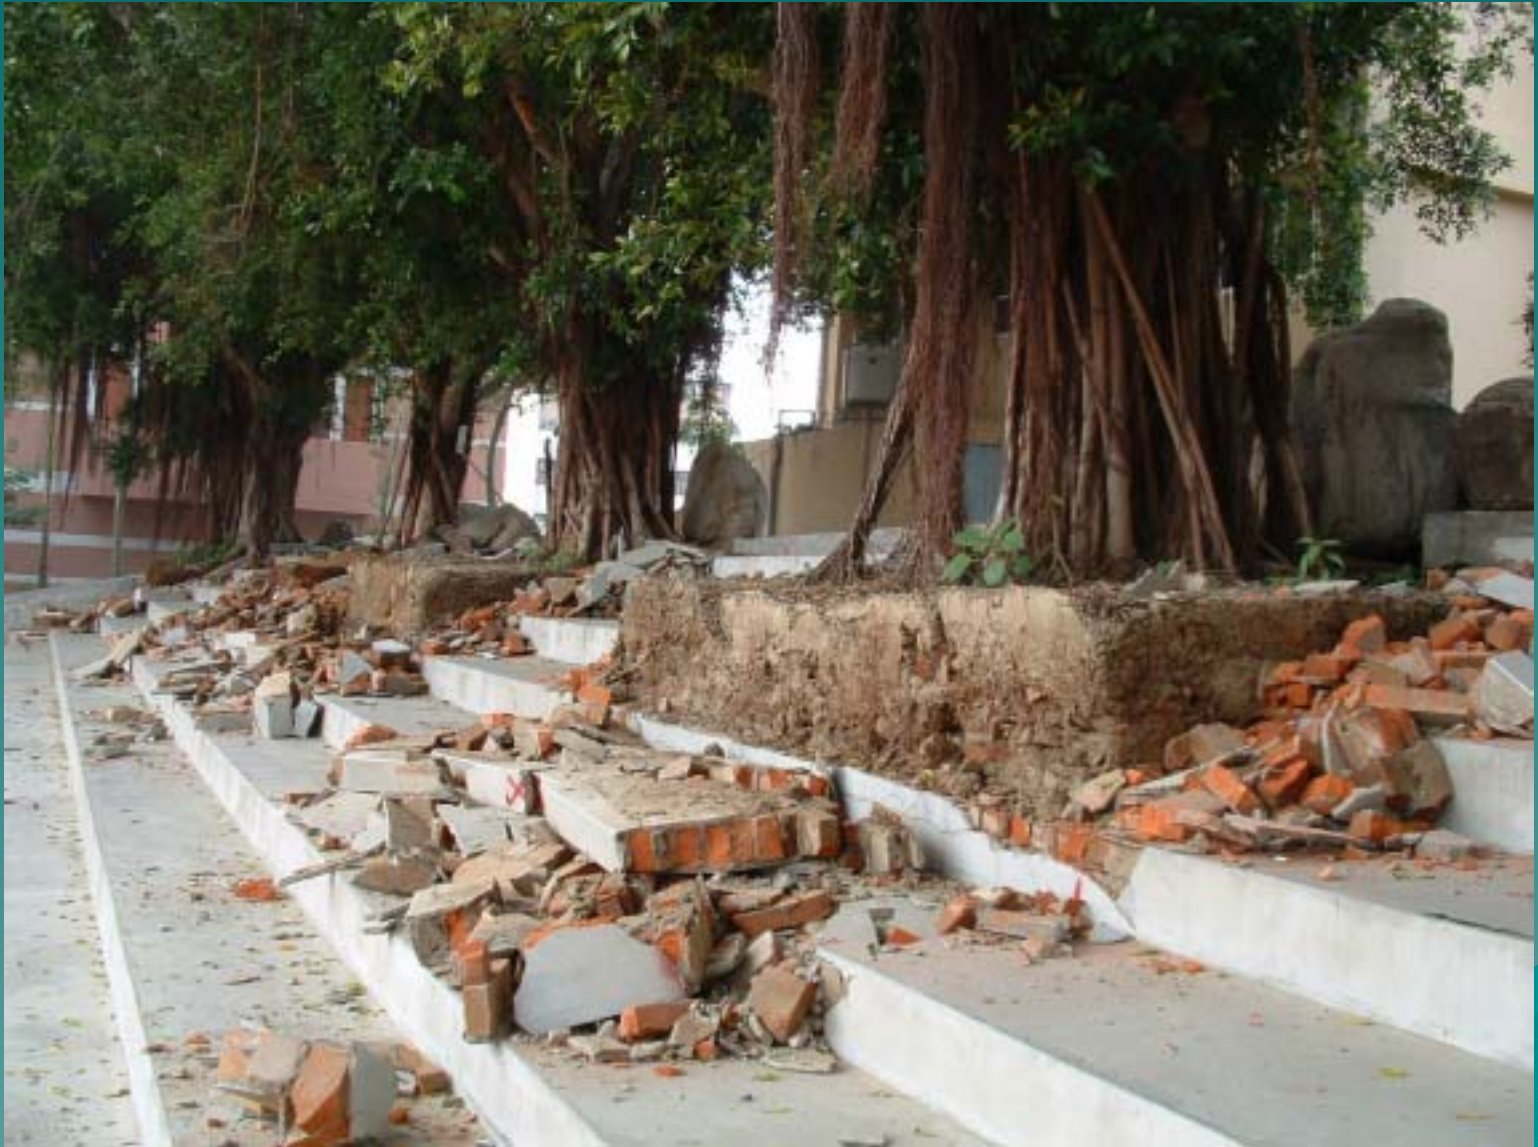
敲除階梯

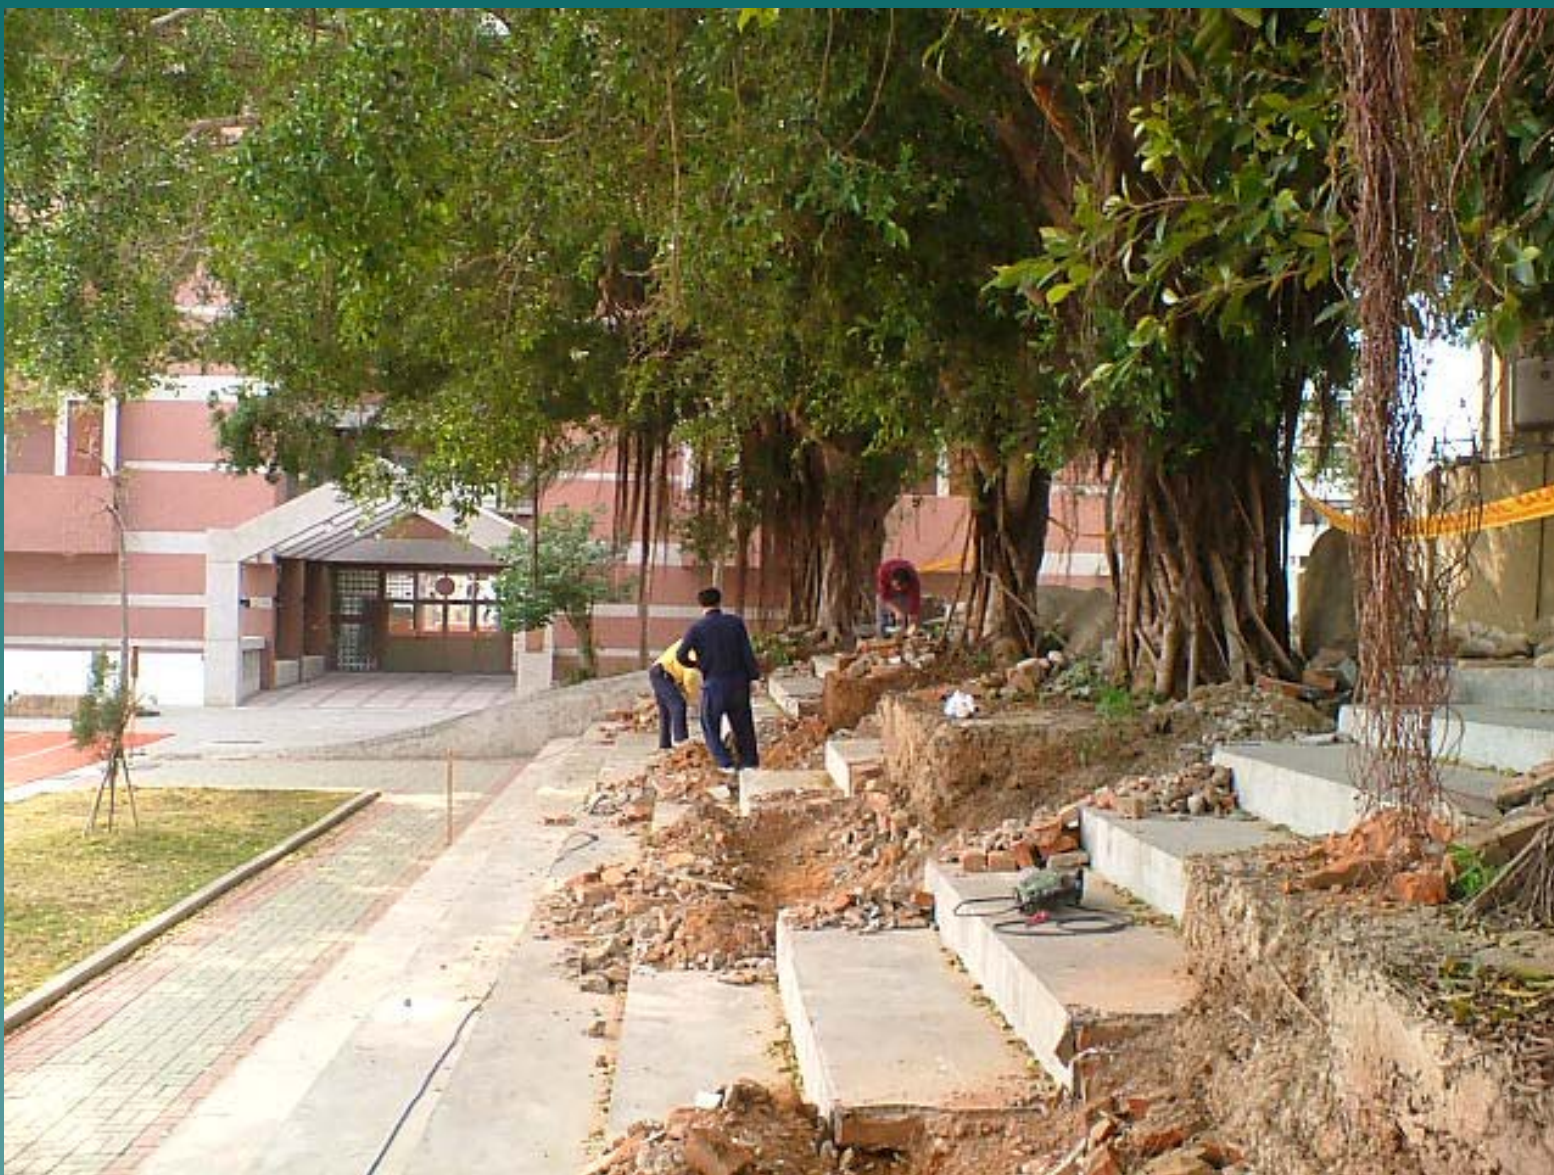
敲除階梯

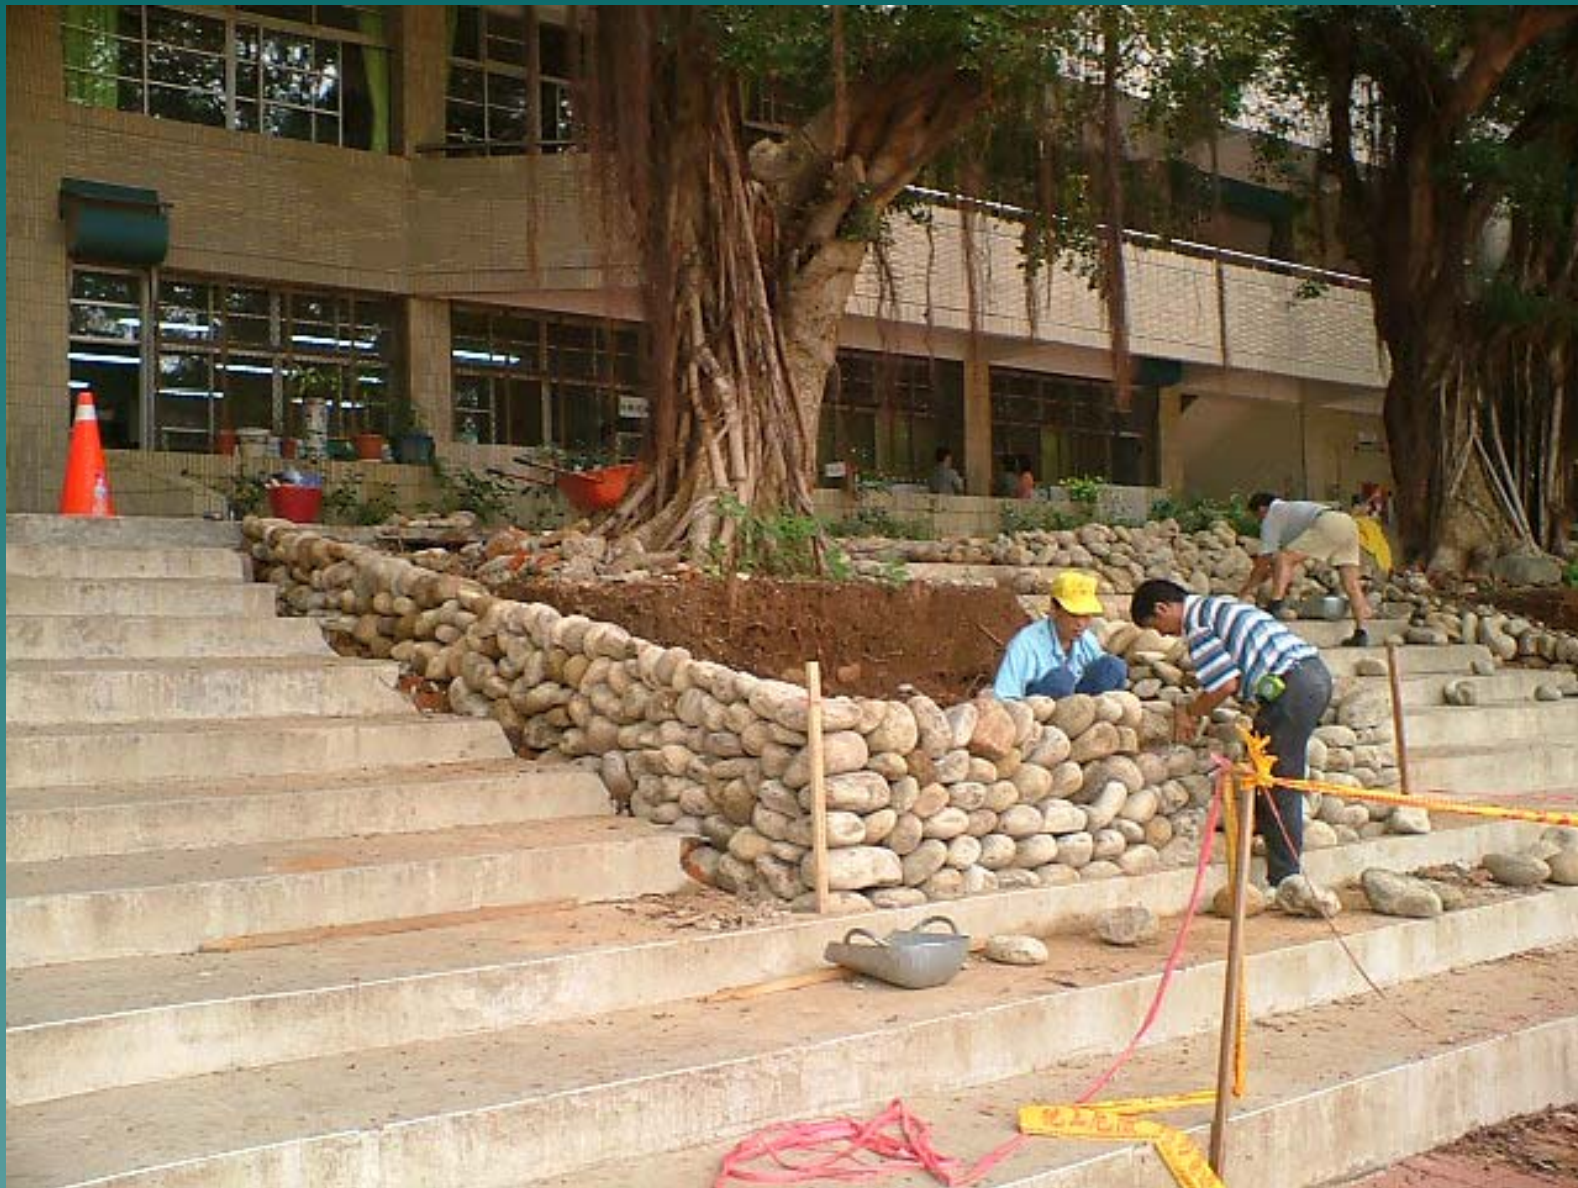
以卵石乾砌基座

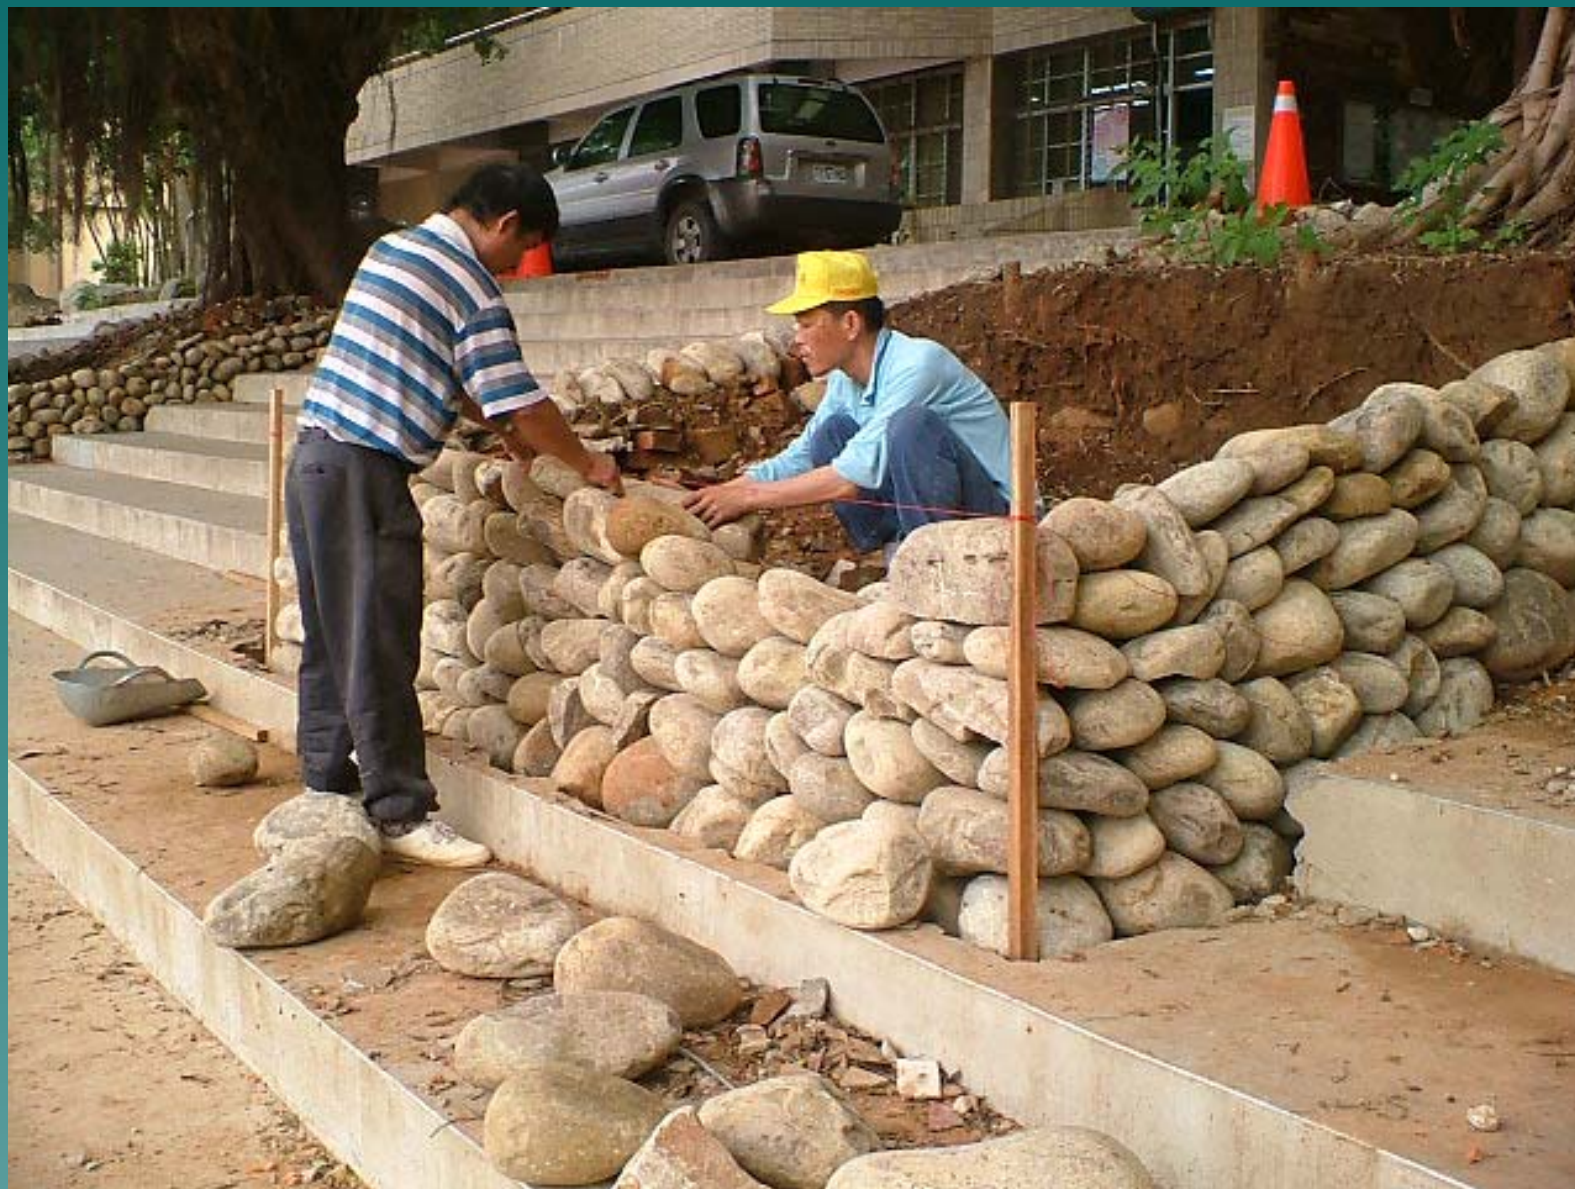
以卵石乾砌基座

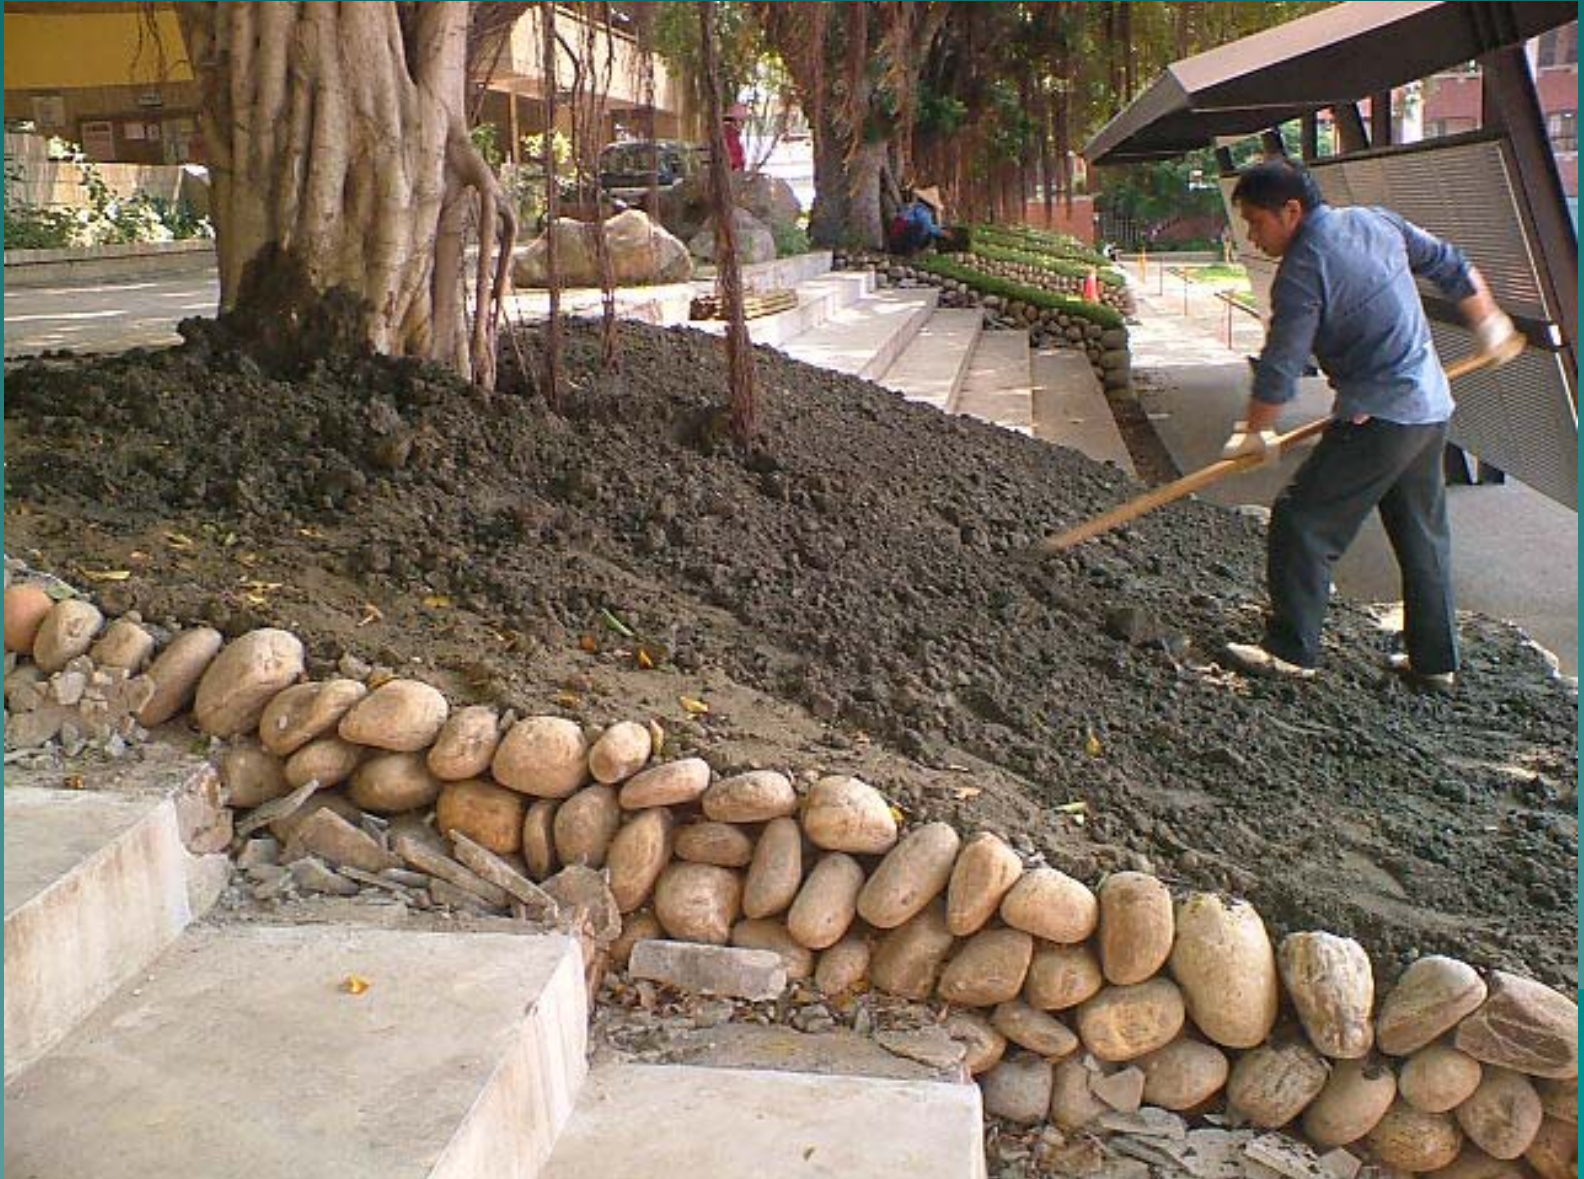
補沃土

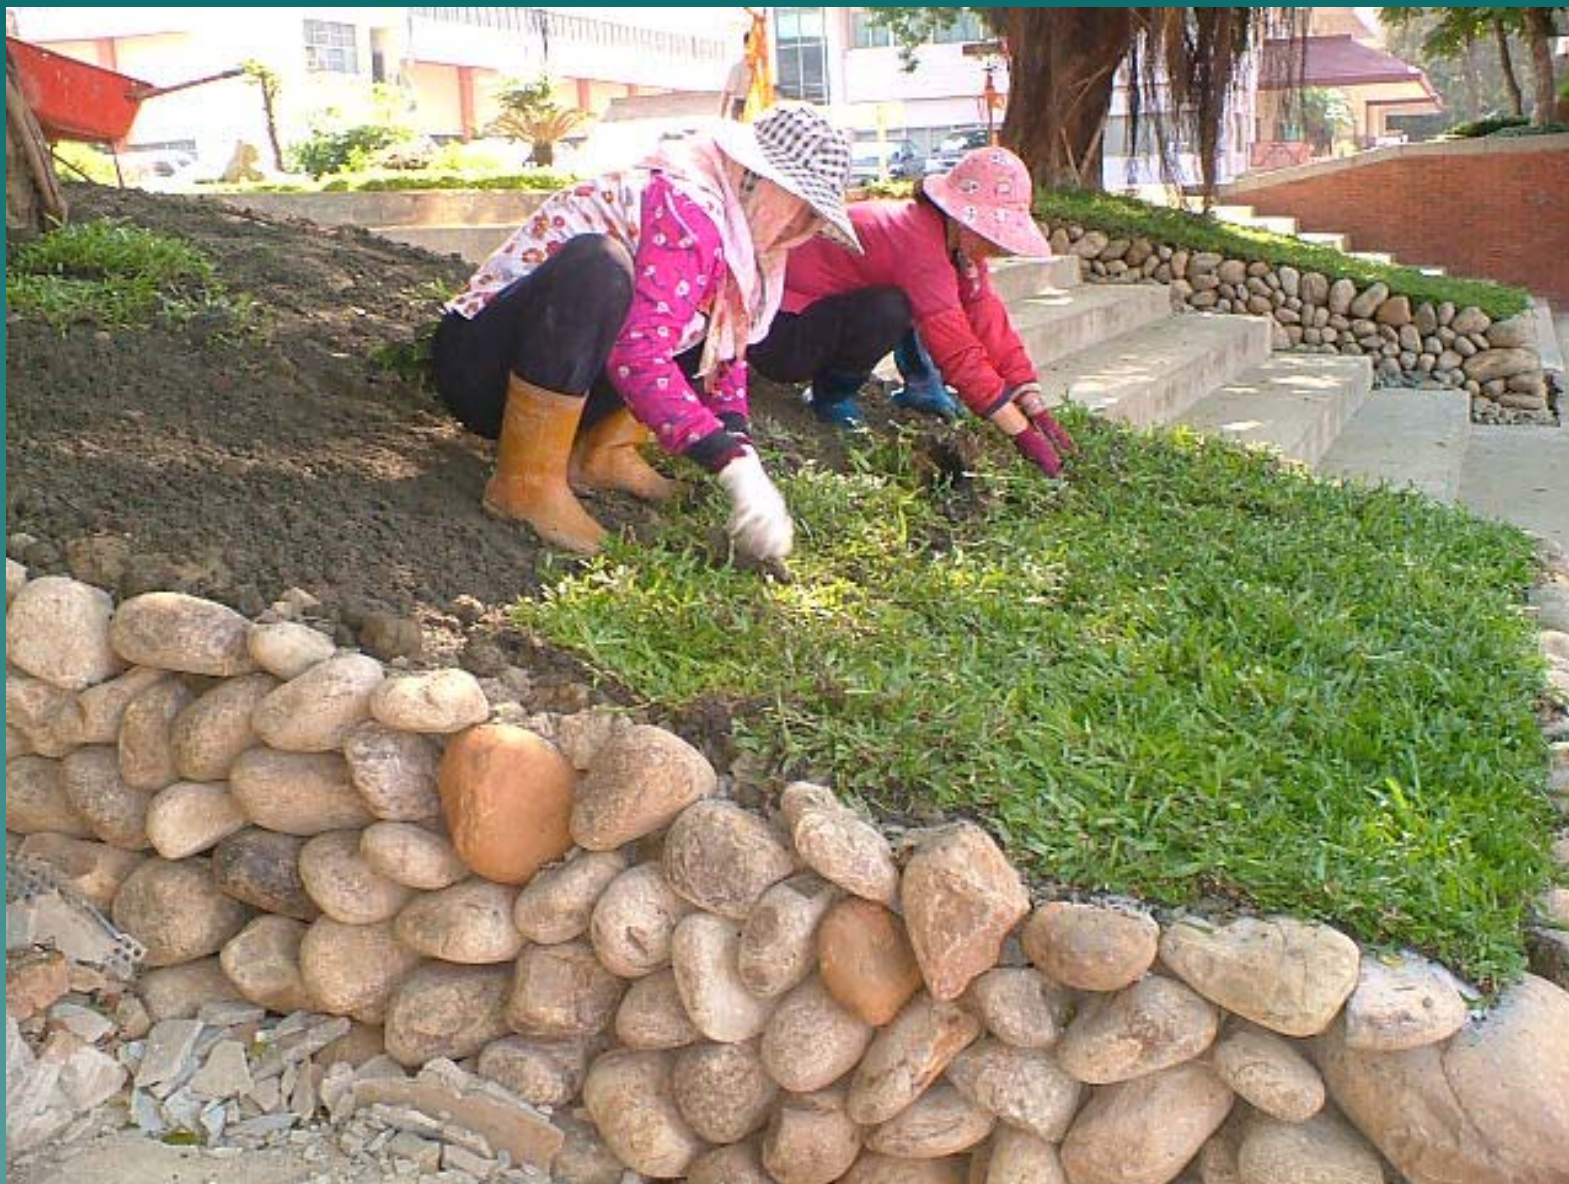
種植地毯草

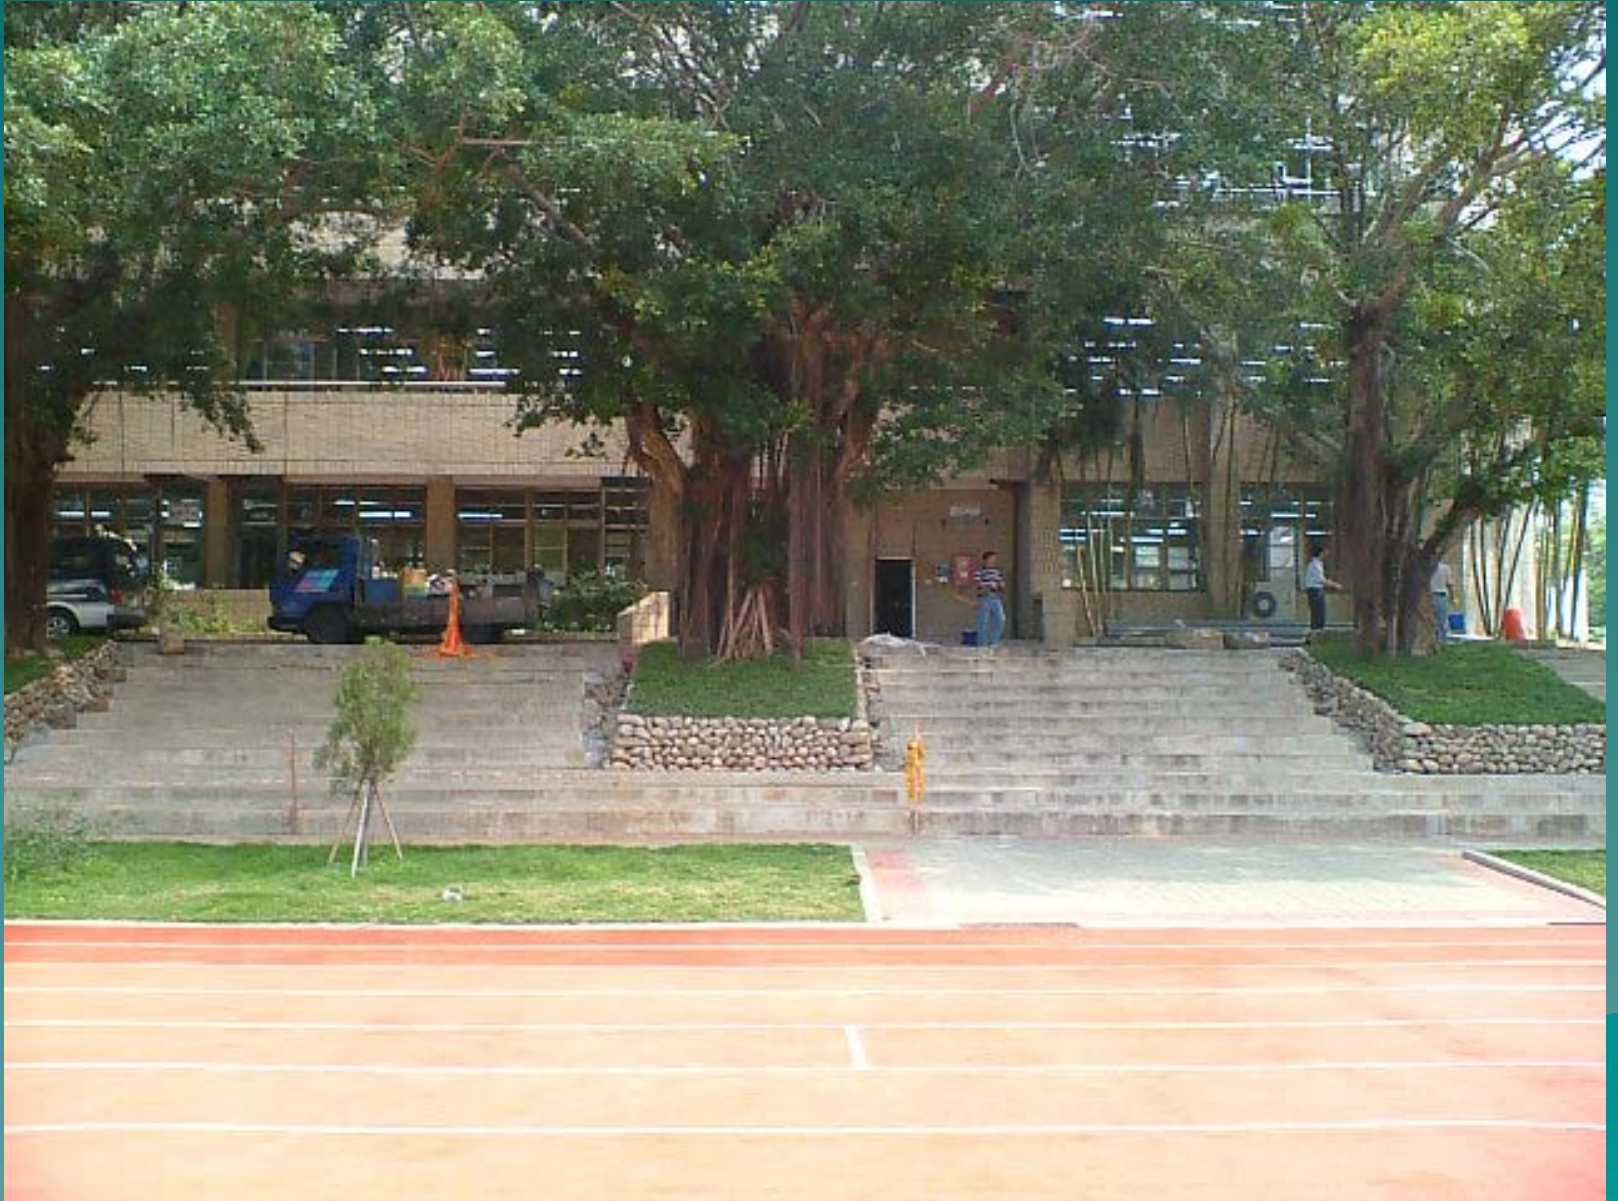
完工照片

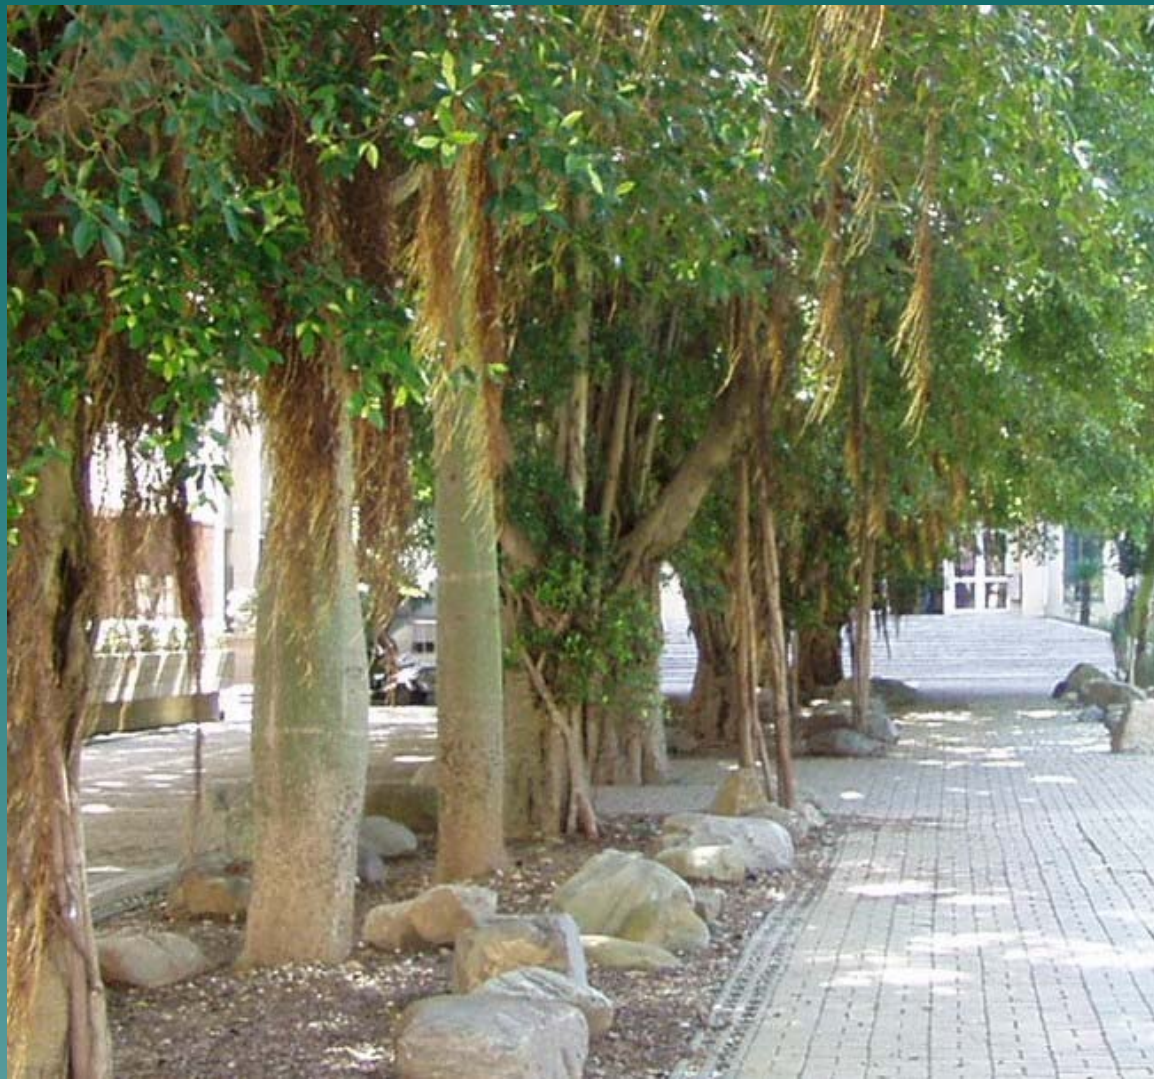
後續規劃構想

將榕樹之氣根
裝設引導裝置，
使氣根鑽入土
壤形成支撐榕
樹之支架，增
加榕樹整體之
穩固性，使榕
樹能永續生長。

定期檢視氣根引導功能。
